Relatório Técnico de Engenharia Civil

Valença/RJ

O edifício histórico que abriga a Câmara Municipal de Valença/RJ possui aproximadamente 150 anos e está localizado na Praça XV de Novembro, nº 676, no centro de Valença. Ao longo de sua existência, tornou-se um marco para a cidade, reunindo tradição e relevância para a comunidade local.

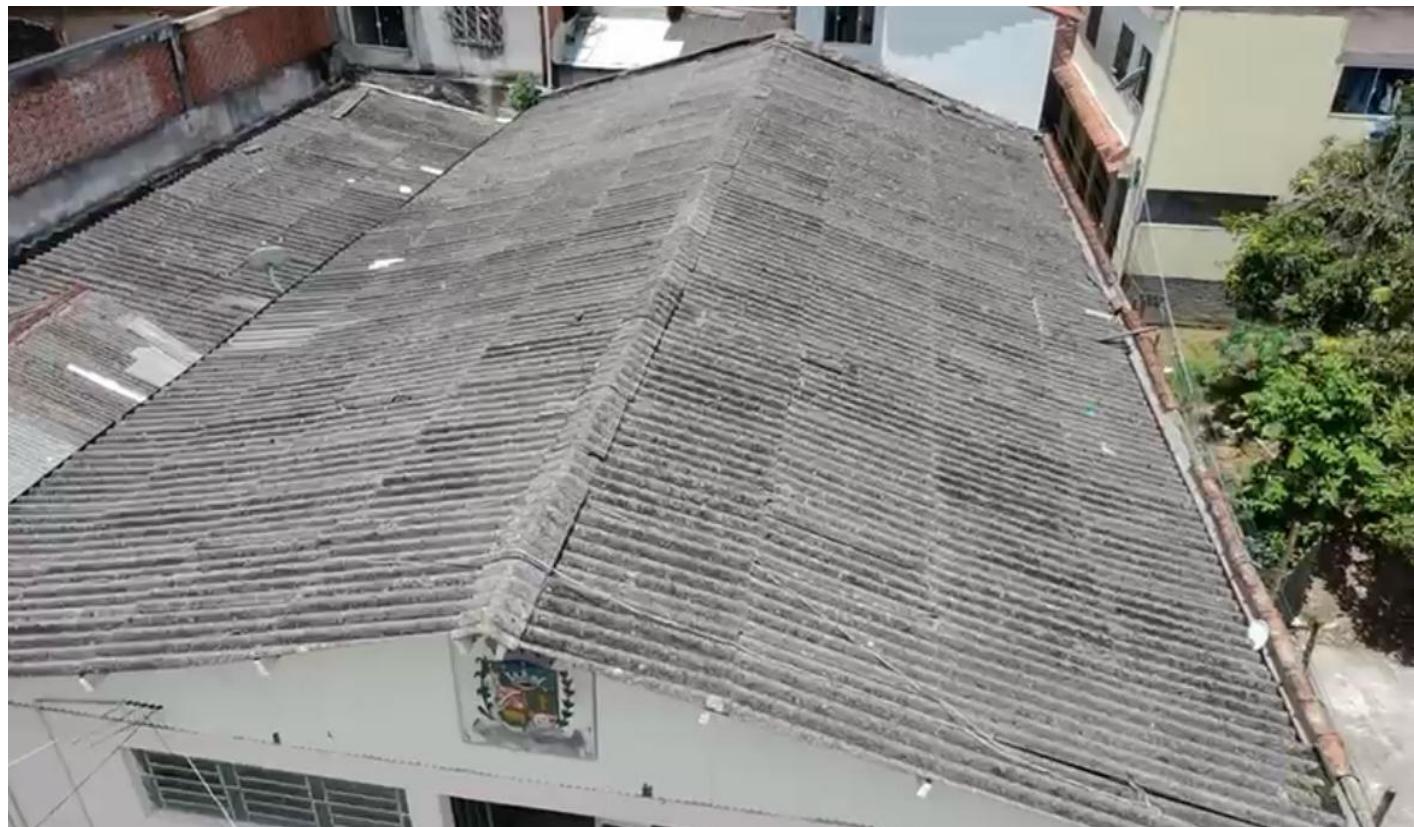
Foto 01 – 06/01/2026 – Vista de cima do telhado.

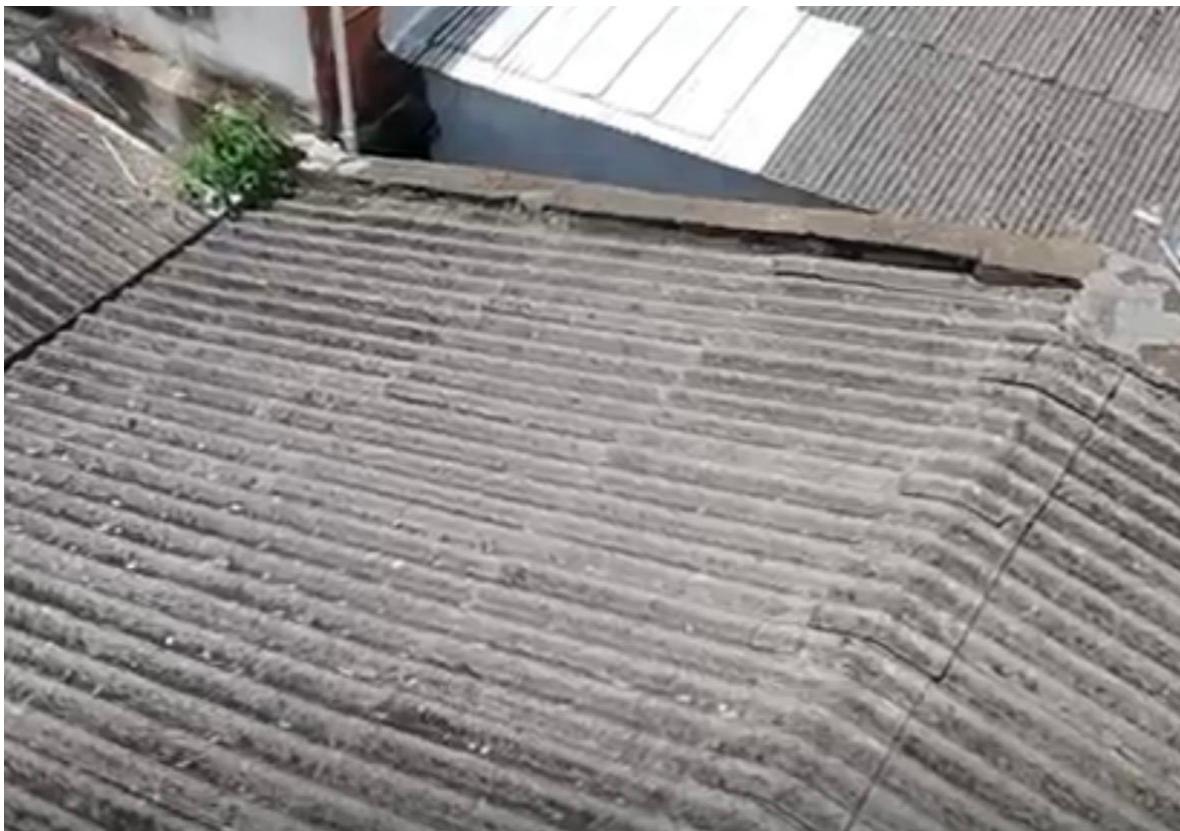
Foto 02 – 06/01/2026 – Vista de cima do telhado. Foco na parte de trás.

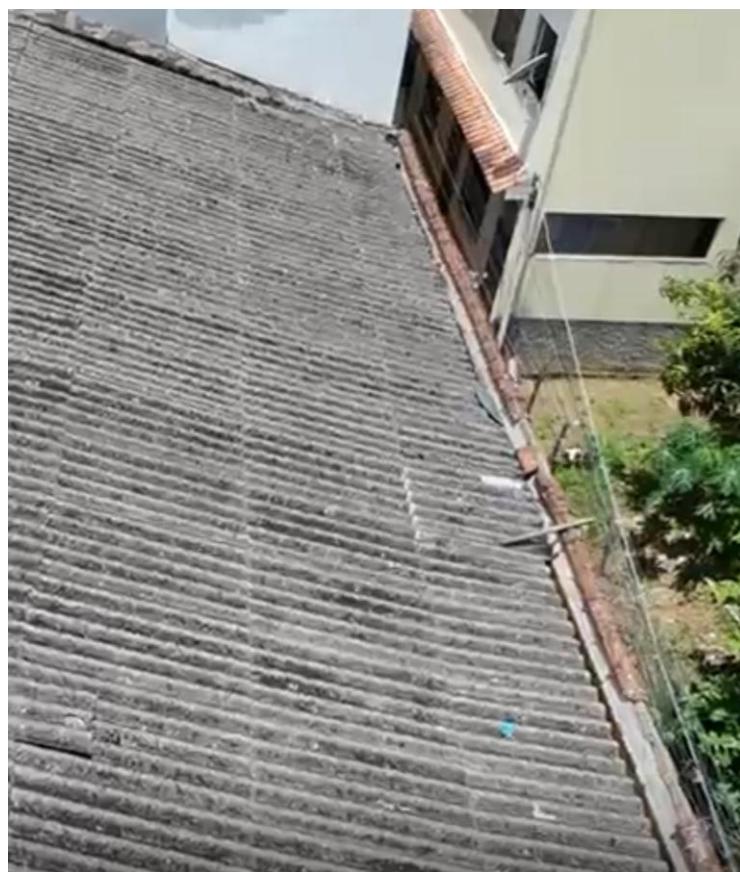
Foto 03 – 06/01/2026 – Vista de cima do telhado. Foco na parte lateral direita.

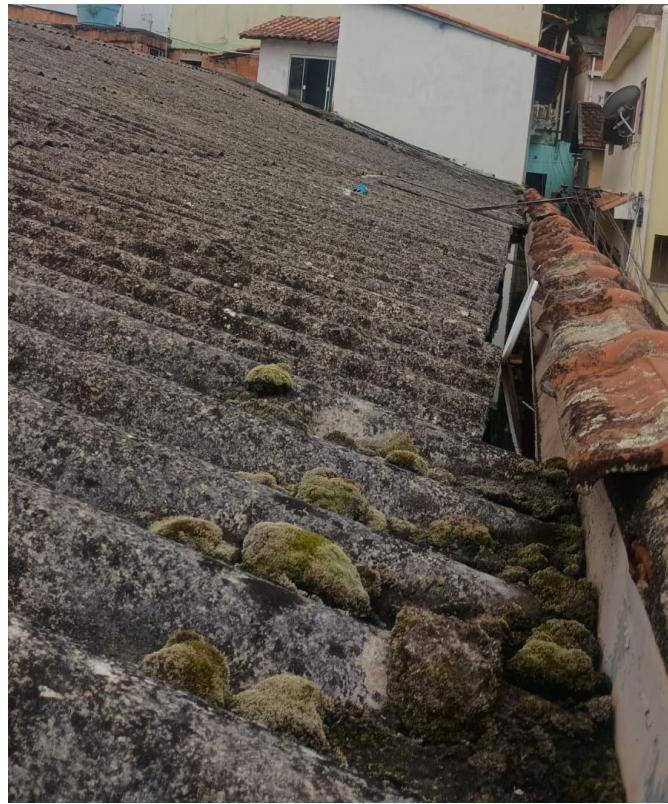
Foto 04 – 06/01/2026 – Vista de cima do telhado. Foco na parte lateral direita.

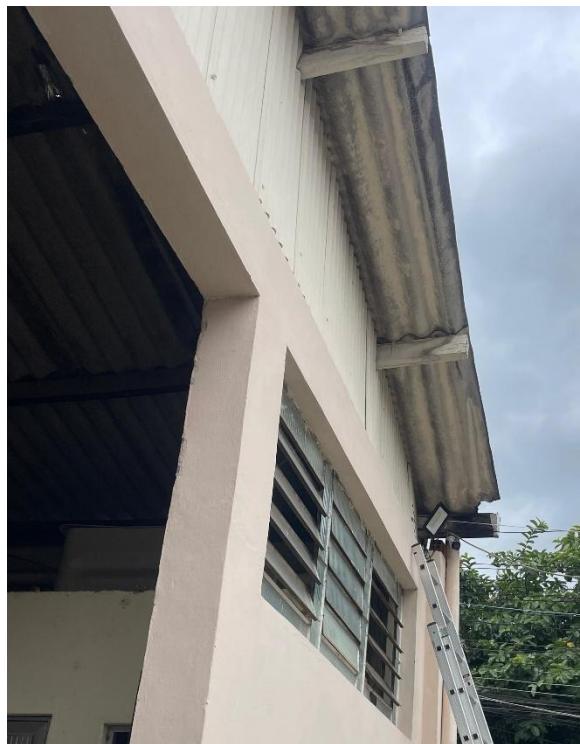
Foto 05 – 06/01/2026 – Vista da lateral direita do telhado. Madeiramento deteriorado e manchas de umidade e infiltração.

- Realizar a troca das madeiras do telhado que não estiverem em estado de reaproveitamento para um telhado mais seguro e vedado;
- Verificar e corrigir a inclinação das telhas (mínimo de 15%), ajustando o posicionamento para favorecer o escoamento da água pluvial;

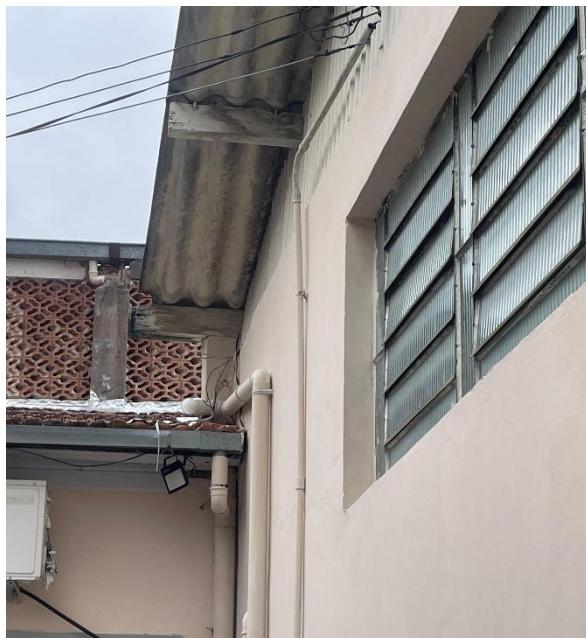
Foto 06 – 06/01/2026 – Vista lateral esquerda do telhado. Madeiramento deteriorado e manchas de umidade e infiltração.

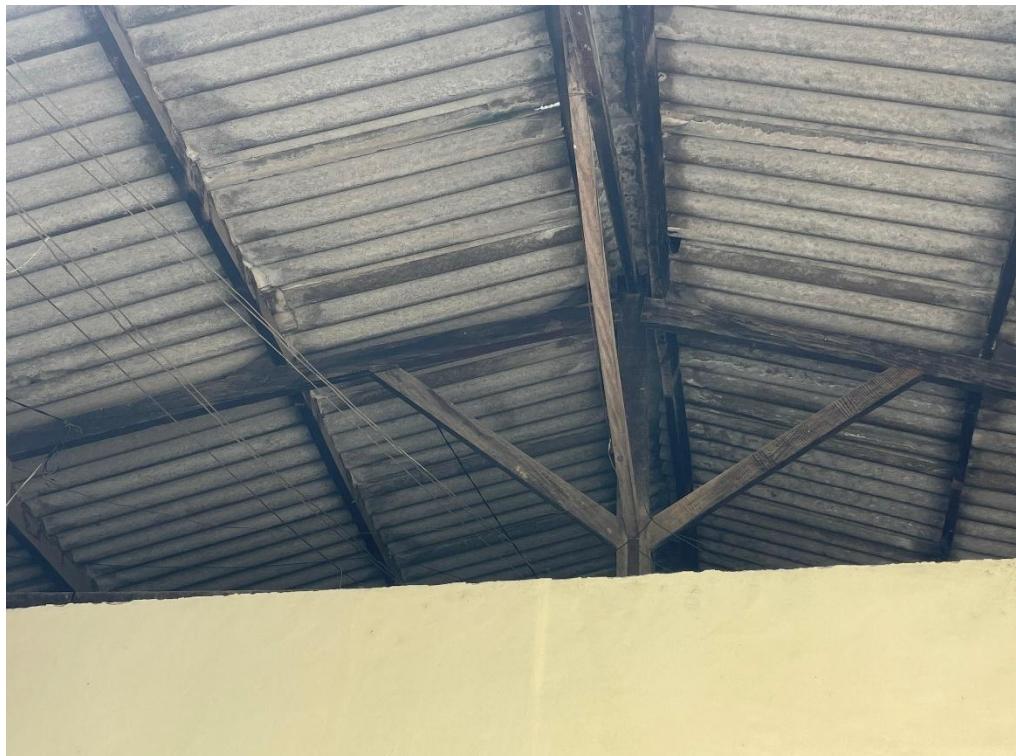
Foto 07 – 06/01/2026 – Vista da parte central interna do telhado. Manchas de infiltração e diversas rachaduras nas telhas.

- Com área de 480 m², após análise técnica recomenda-se substituir todas as telhas existentes por telhas sanduíche trapezoidal de alta qualidade, que oferecem excelente isolamento térmico e acústico. Além disso, este tipo de telha garante encaixe preciso e vedação eficiente entre as peças, reduzindo significativamente riscos de infiltrações e melhorando o conforto ambiental do galpão;

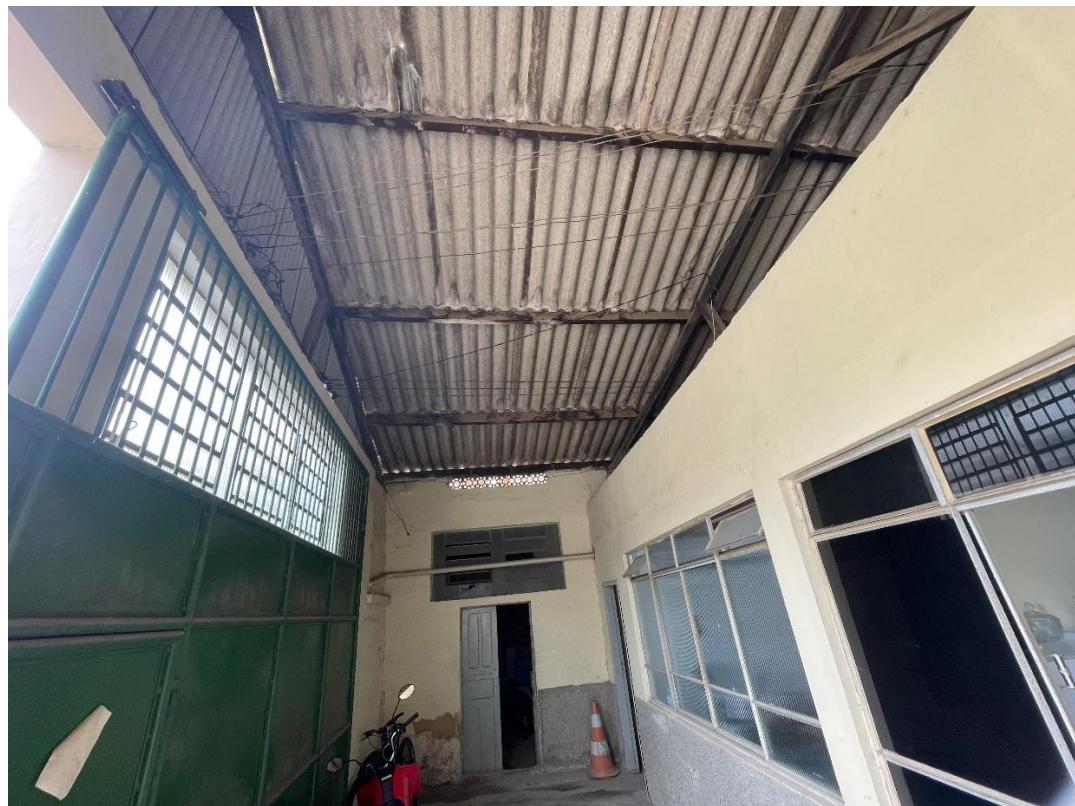
Foto 08 – 06/01/2026 – Vista da parte interna do telhado. Madeiramento e telhas com manchas de umidade e infiltração. Fiação elétrica exposta.

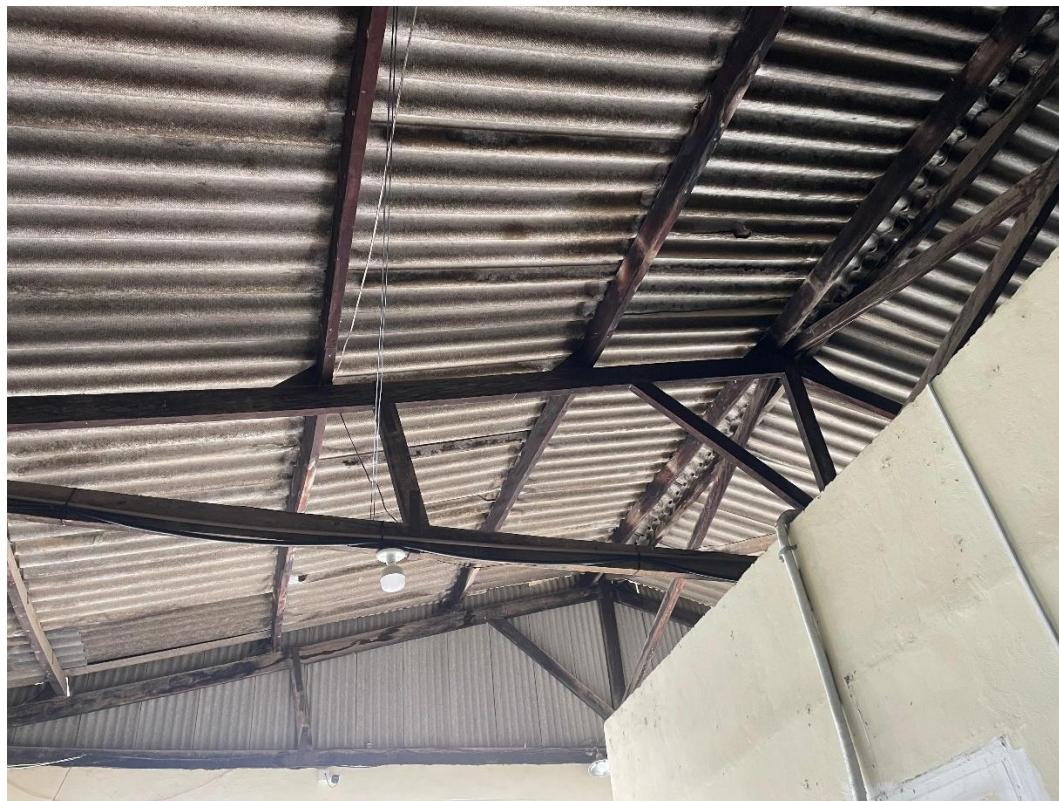
Foto 09 – 06/01/2026 – Vista da parte interna do telhado. Madeiramento e telhas com manchas de umidade e infiltração. Fiação elétrica exposta.

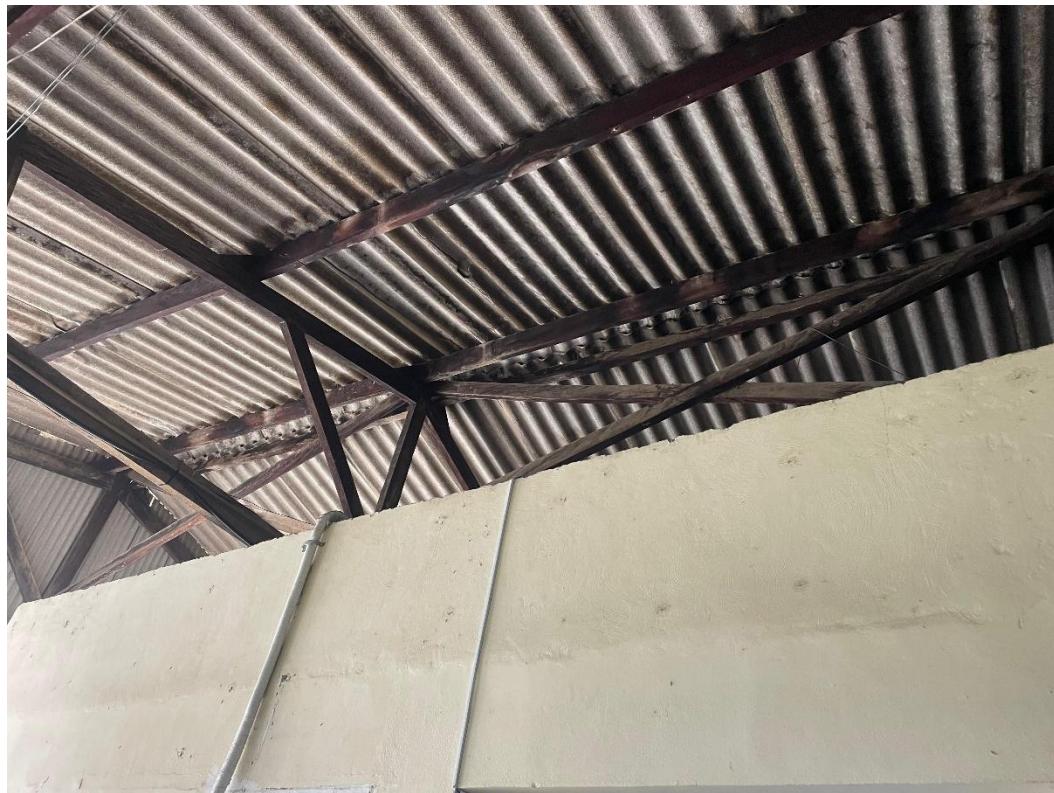
Foto 10 – 06/01/2026 – Vista da parte interna do telhado. Madeiramento e telhas com manchas de umidade e infiltração. Pintura manchada, desbotada e descascada. Rachaduras nas telhas e fiação elétrica exposta.

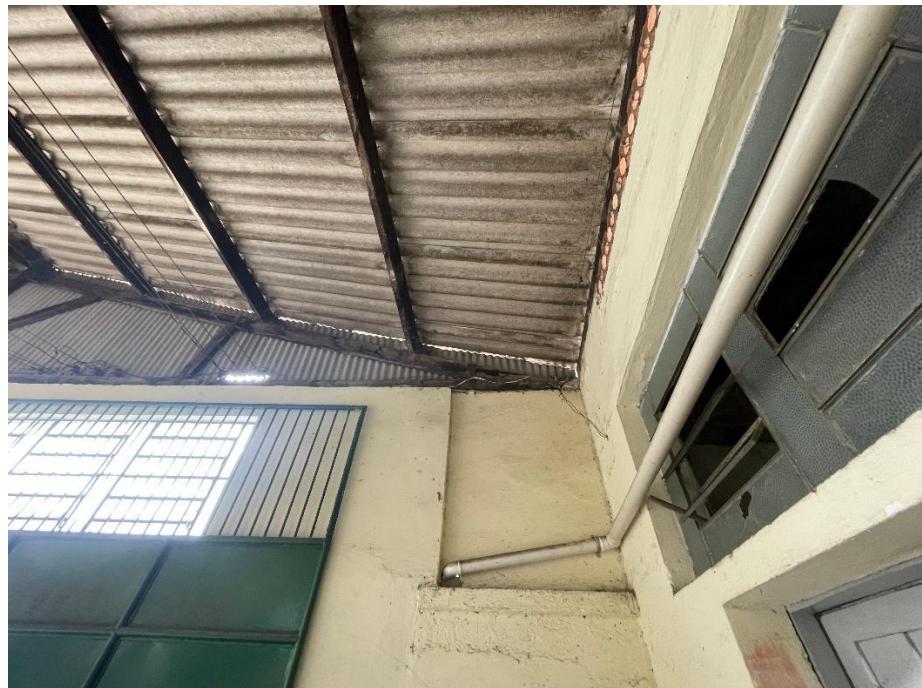
Foto 11 – 06/01/2026 – Vista da parte interna do telhado. Madeiramento e telhas com manchas de umidade e infiltração. Pintura antiga, com manchas de umidade descascamento. Rachaduras nas telhas e fiação elétrica exposta.

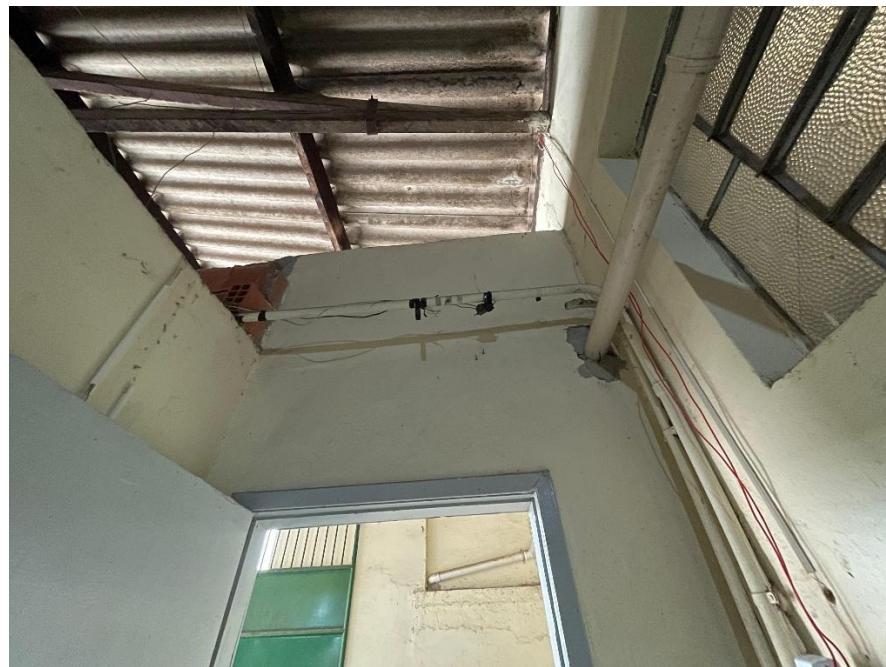
Foto 12 – 06/01/2026 – Vista da parte interna do telhado. Madeiramento e telhas com manchas de umidade e infiltração. Pintura descascada e manchada. Rachaduras nas telhas e fiação elétrica exposta.

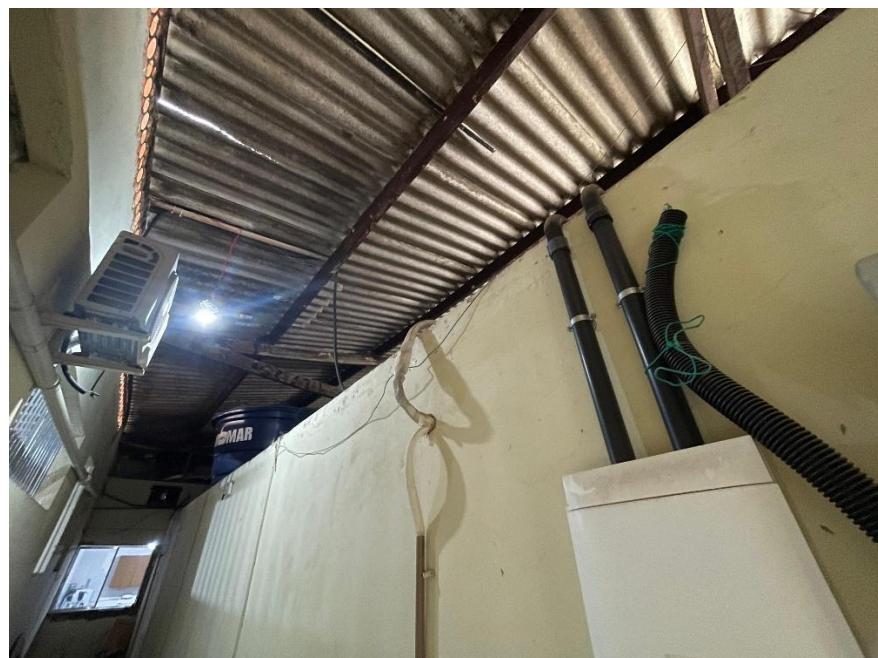
Foto 13 – 06/01/2026 – Vista da parte interna do telhado. Madeiramento e telhas com manchas de umidade e infiltração. Rachaduras nas telhas e fiação elétrica exposta.

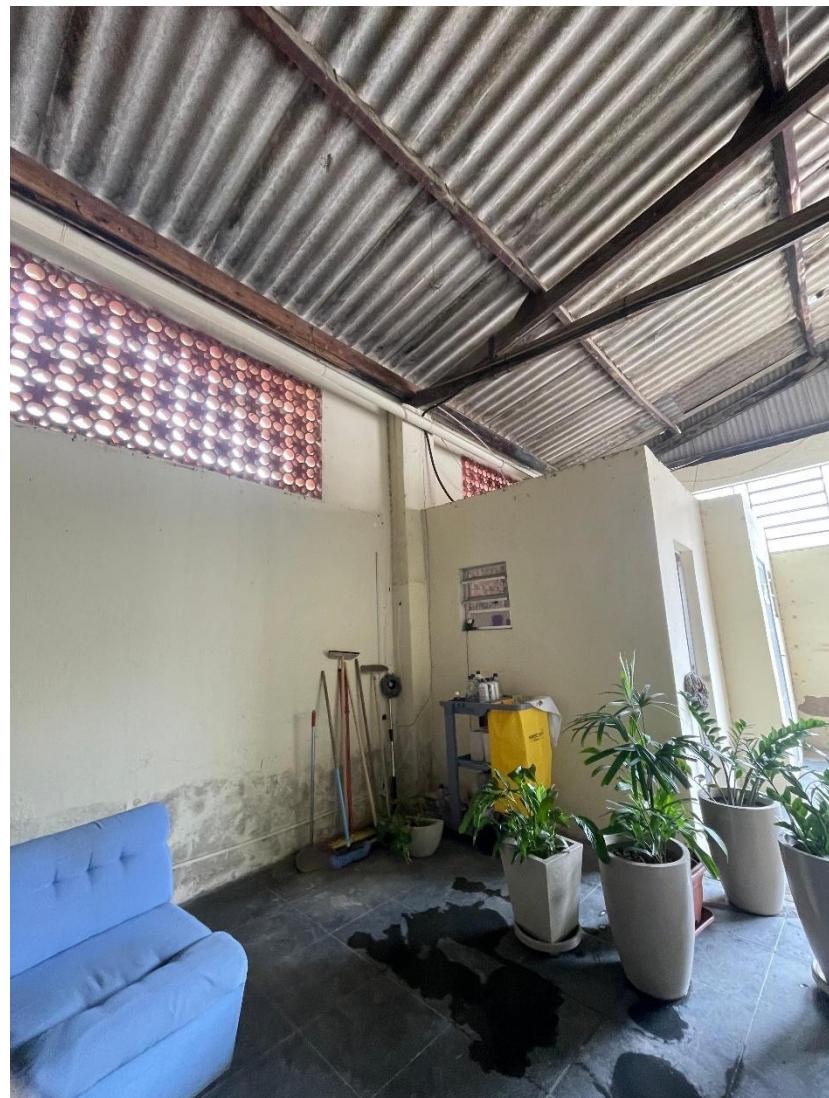
Foto 14 – 06/01/2026 – Vista da parte interna do telhado e área interna do galpão. Madeiramento e telhas com manchas de umidade e infiltração. Rachaduras nas telhas e fiação elétrica exposta. Paredes com formação de colonização biológica (fungos). Pintura totalmente manchada e descascando.

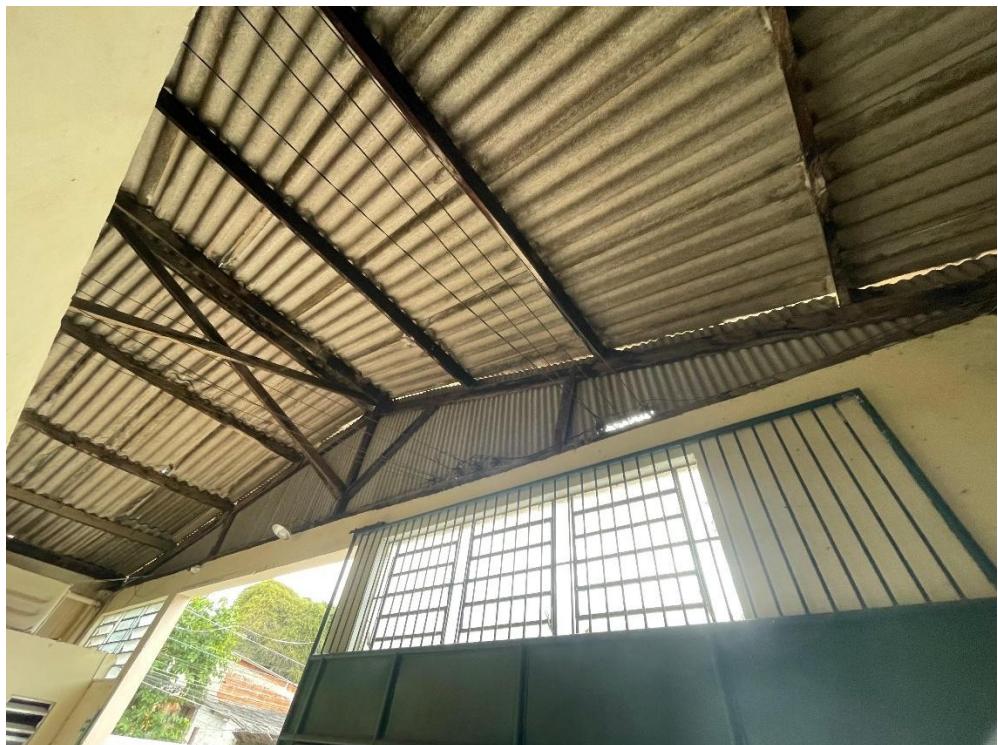
Foto 15 – 06/01/2026 – Vista da parte interna do telhado e área interna do galpão. Madeiramento e telhas com manchas de umidade e infiltração. Rachaduras nas telhas e fiação elétrica exposta.

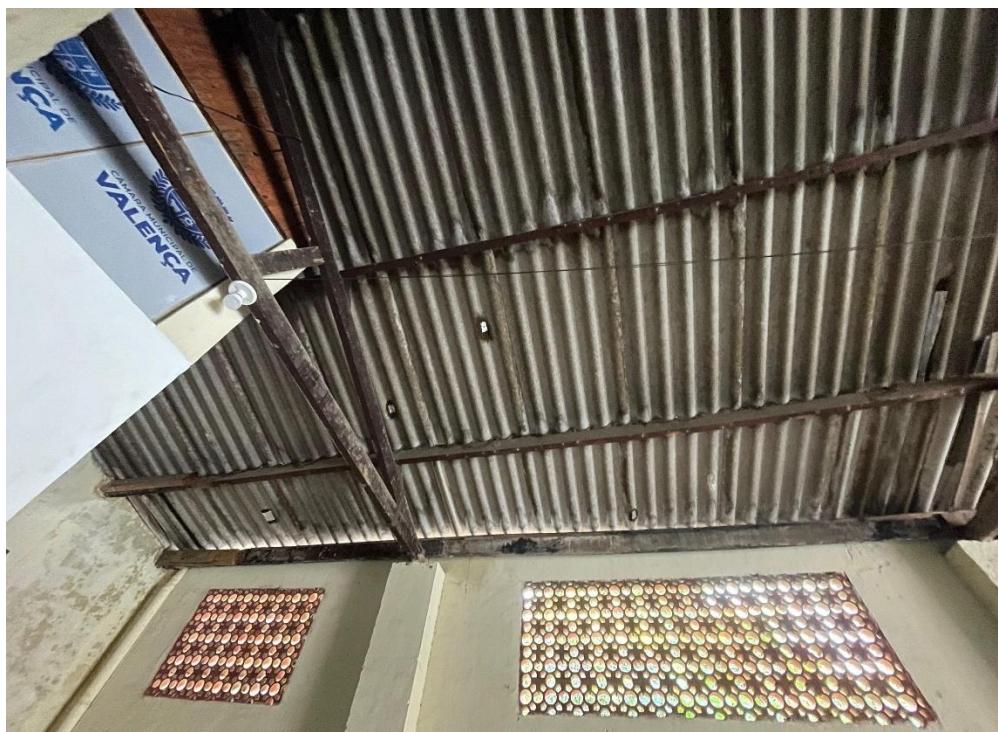
Foto 16 – 06/01/2026 – Vista da parte interna do telhado e área interna do galpão. Madeiramento e telhas com manchas de umidade e infiltração. Rachaduras e buracos nas telhas e fiação elétrica exposta. Pintura manchada e descascando.

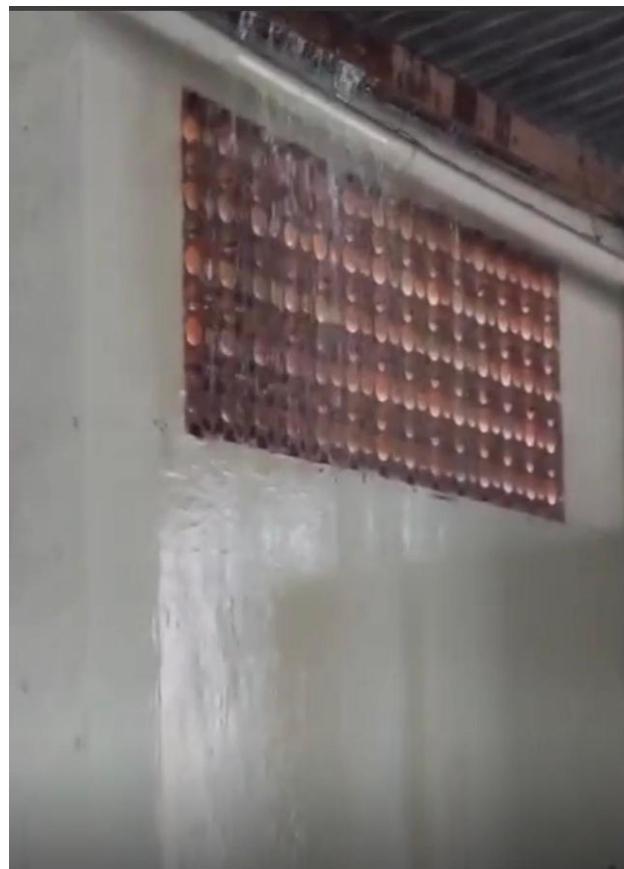
Foto 17 – 02/01/2026 – Vista da parte interna do telhado e área interna do galpão. Momento em que a chuva entrava pela lateral do telhado e inundava a área interna e salas.

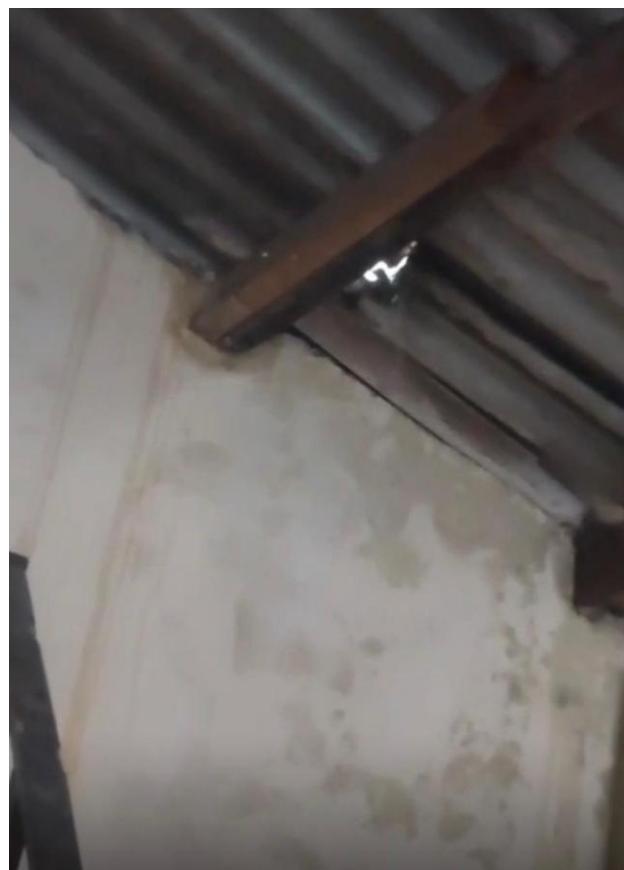
Foto 18 – 02/01/2026 – Vista da parte interna do telhado e área interna do galpão. Momento em que a chuva entrava pela lateral do telhado e inundava a área interna e salas. Pintura manchada e descascando.

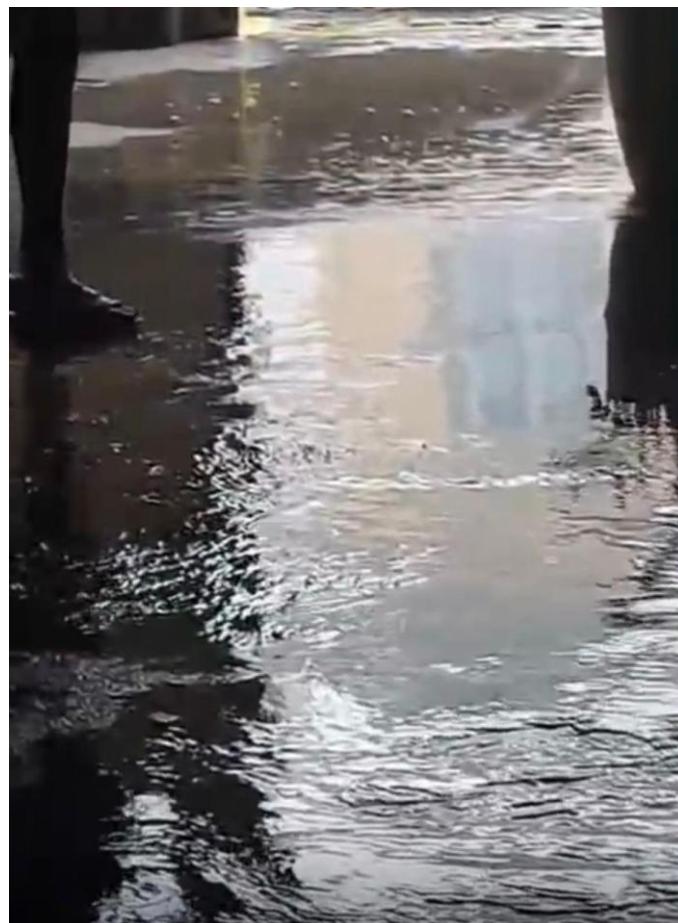
Foto 19 – 02/01/2026 – Vista da parte interna do galpão. Momento em que a chuva entrava pela lateral do telhado e inundava a área interna e salas.

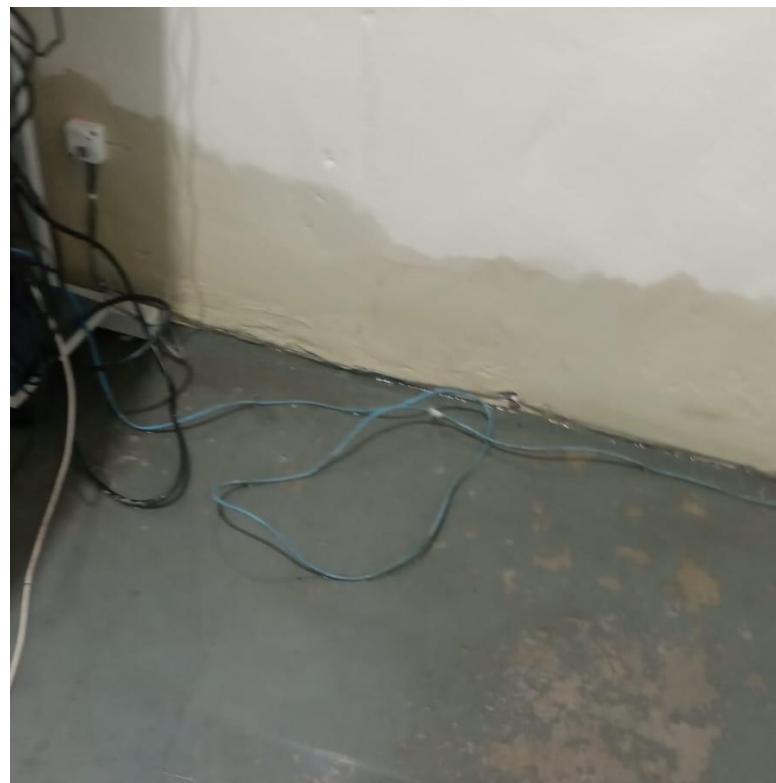
Foto 20 – 02/01/2026 – Vista da parte interna de sala do galpão. Altura de 40 cm, aonde a água chegou na parede de uma sala. Pintura totalmente danificada.

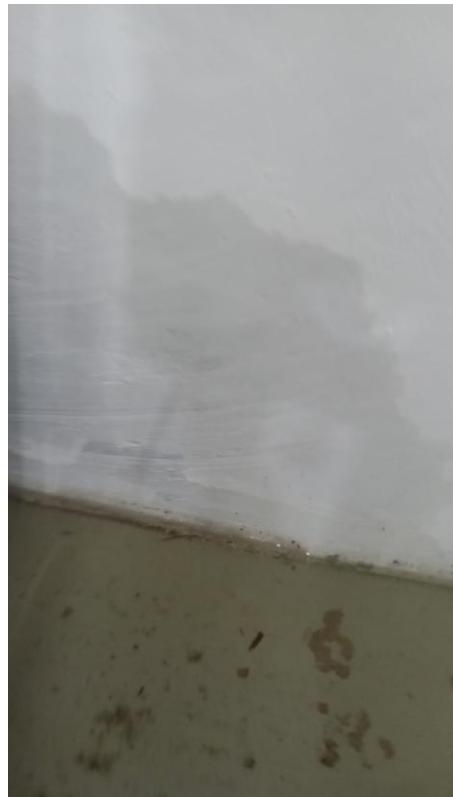
Foto 21 – 02/01/2026 – Vista da parte interna de sala do galpão. Altura de 48 cm, onde a água chegou na parede de uma sala.

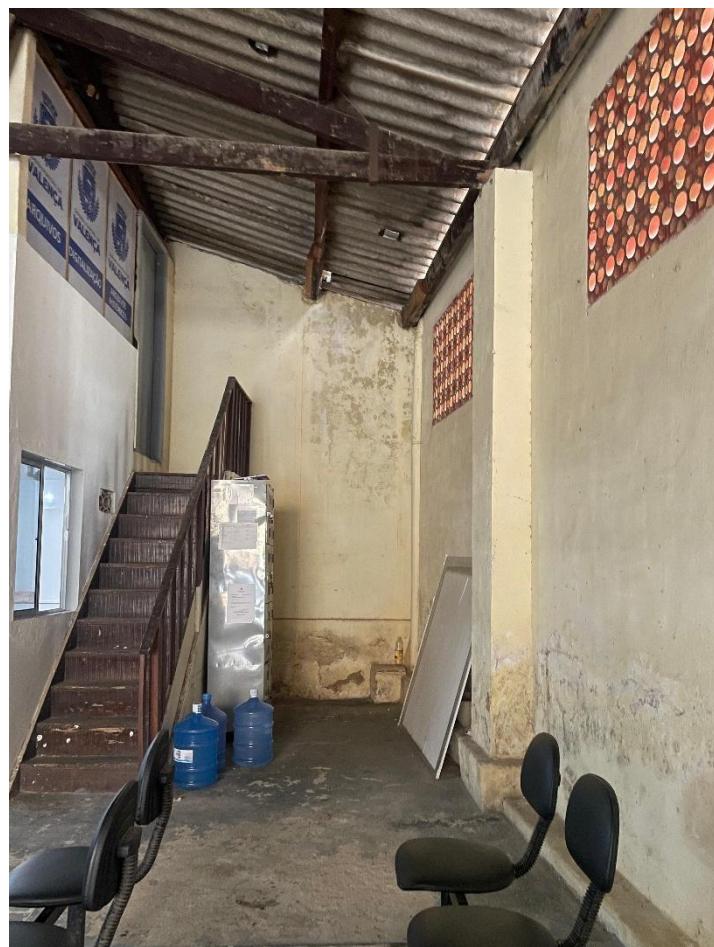
Foto 22 – 06/01/2026 – Parte interna do galpão. Paredes com manchas de umidade e formação de colonização biológica (fungos), degradação do piso. Pintura totalmente danificada.

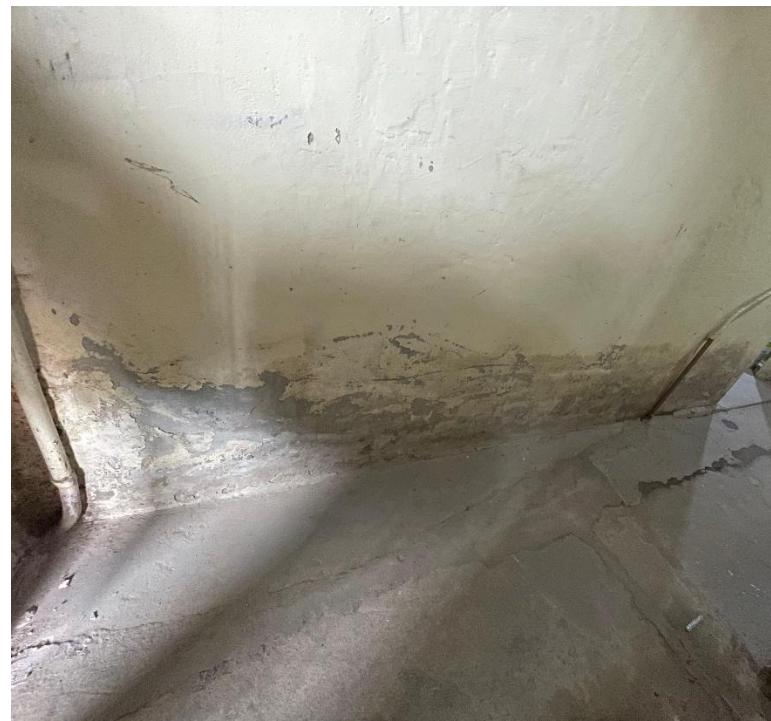
Foto 23 – 06/01/2026 – Parte interna do galpão. Paredes com manchas de umidade e formação de colonização biológica (fungos), degradação do piso. Pintura totalmente danificada, com descacamento e estufamento.

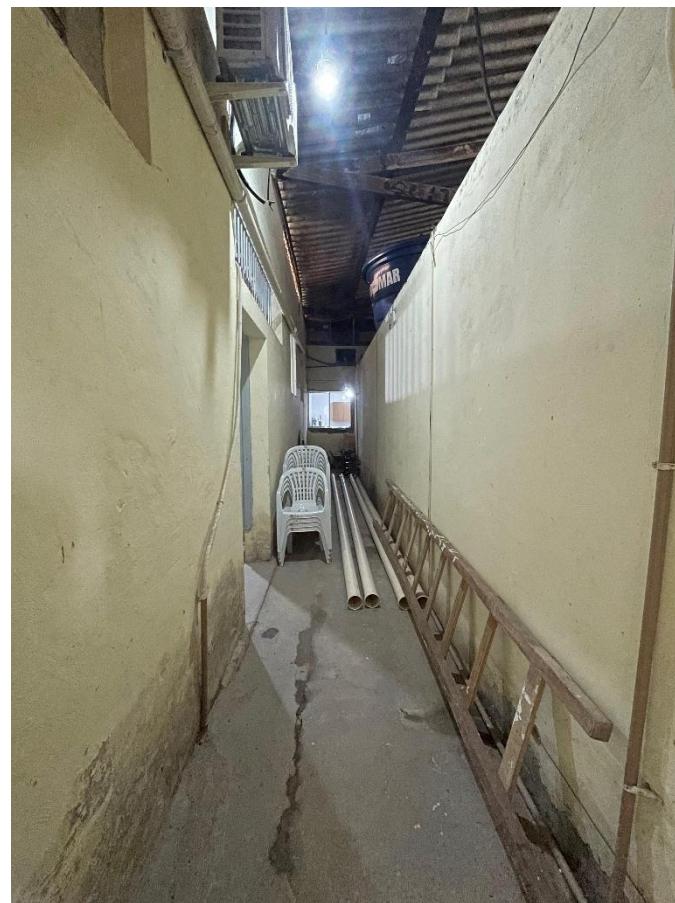
Foto 24 – 06/01/2026 – Parte interna do galpão. Paredes com manchas de umidade e formação de colonização biológica (fungos), degradação do piso.

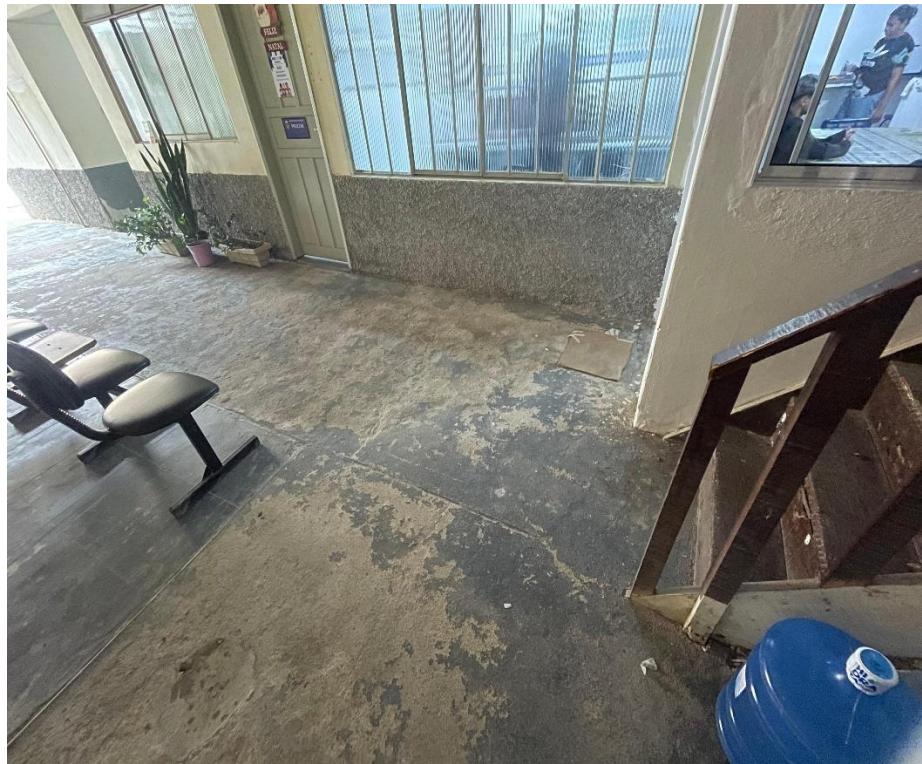
Foto 25 – 06/01/2026 – Parte interna do galpão. Degradação do piso.

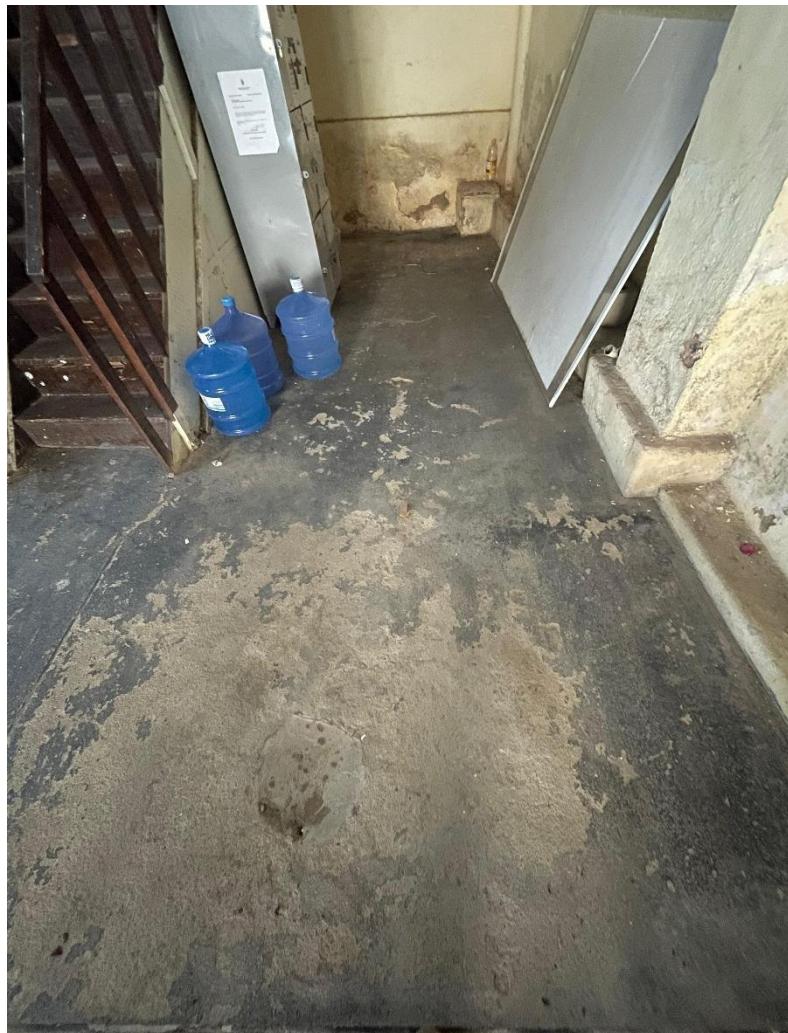
Foto 26 – 06/01/2026 – Parte interna do galpão. Paredes com manchas de umidade e formação de colonização biológica (fungos), degradação do piso. Pintura totalmente danificada.

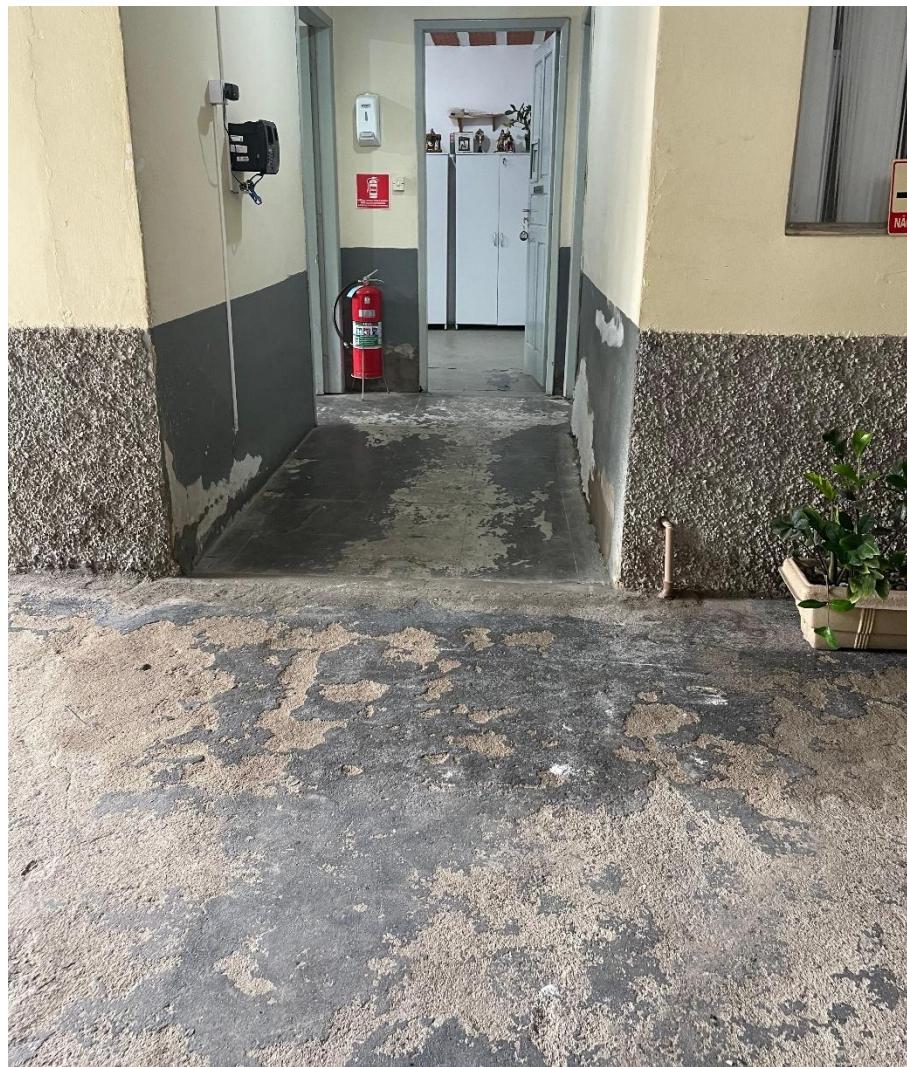
Foto 27 – 06/01/2026 – Parte interna do galpão. Degradação do piso. Paredes com pintura totalmente danificadas.

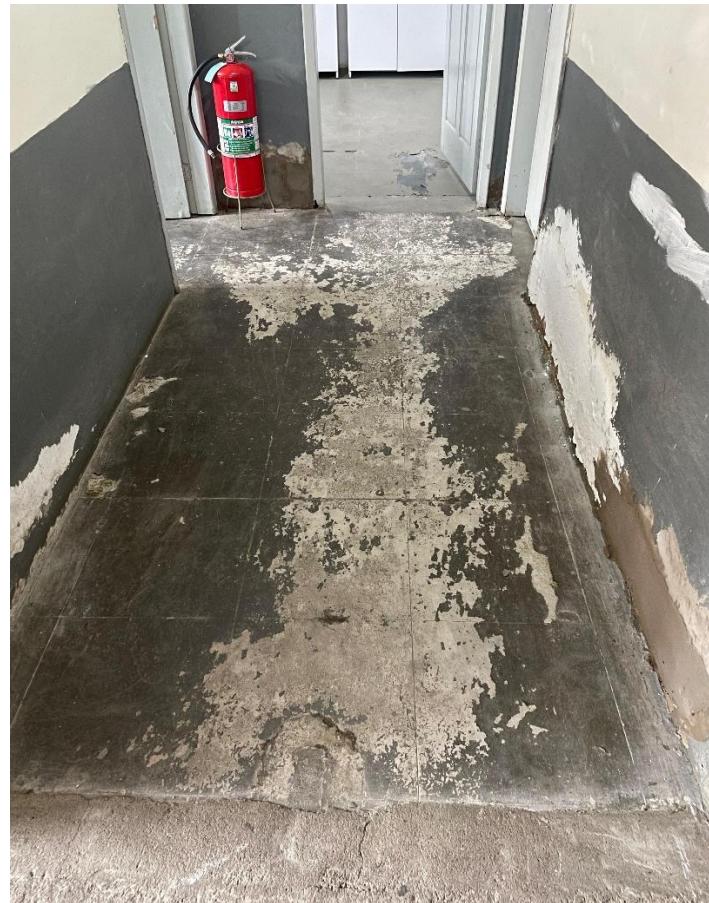
Foto 28 – 06/01/2026 – Parte interna do galpão. Degradação do piso.

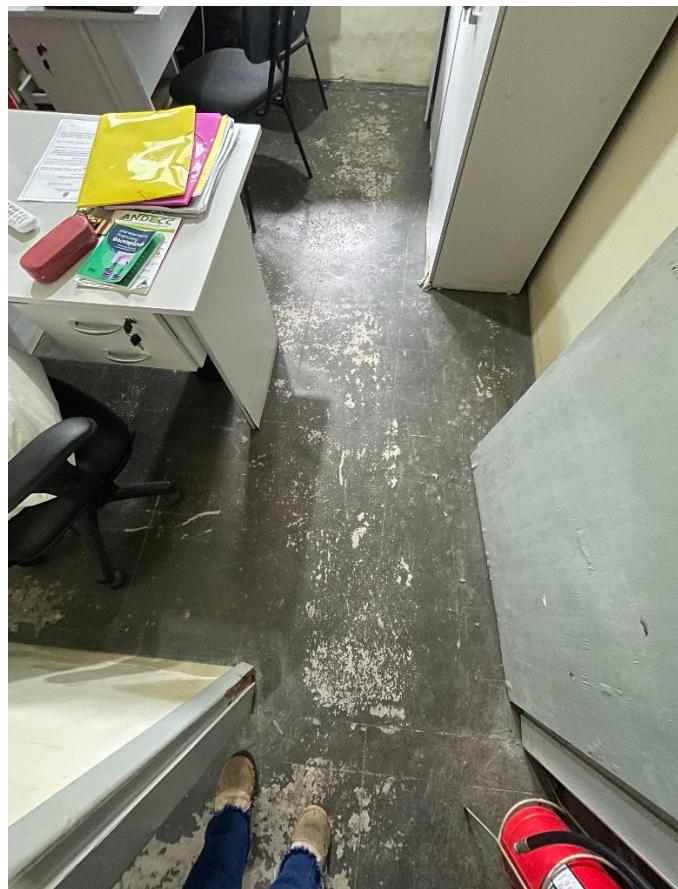
Foto 29 – 06/01/2026 – Parte interna do galpão. Degradação do piso. Mancha da água na parede do fundo.

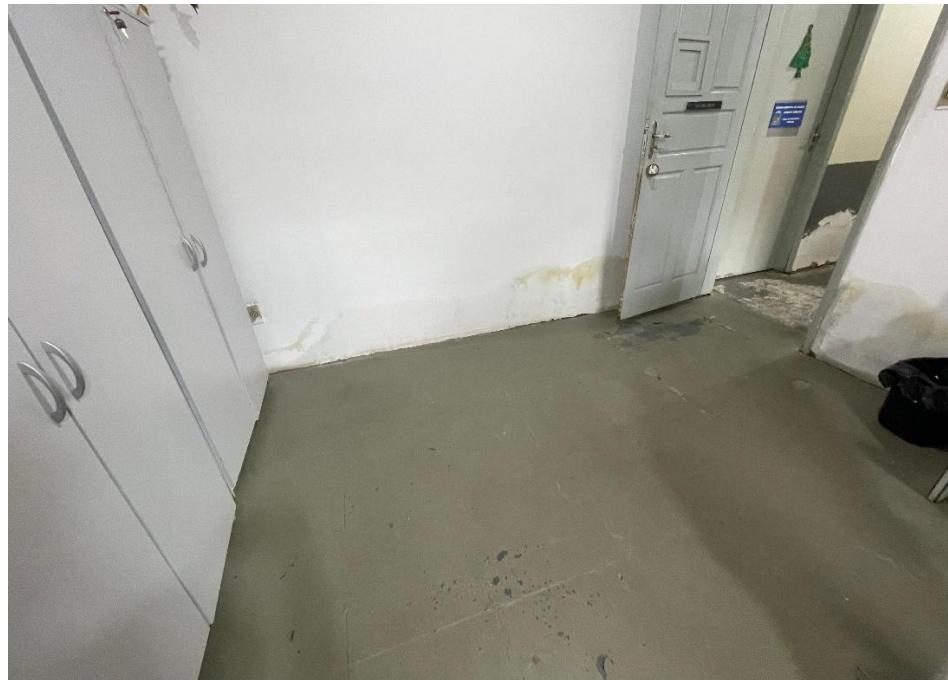
Foto 30 – 06/01/2026 – Parte interna de sala do galpão. Degradação do piso. Mancha da água na parede.

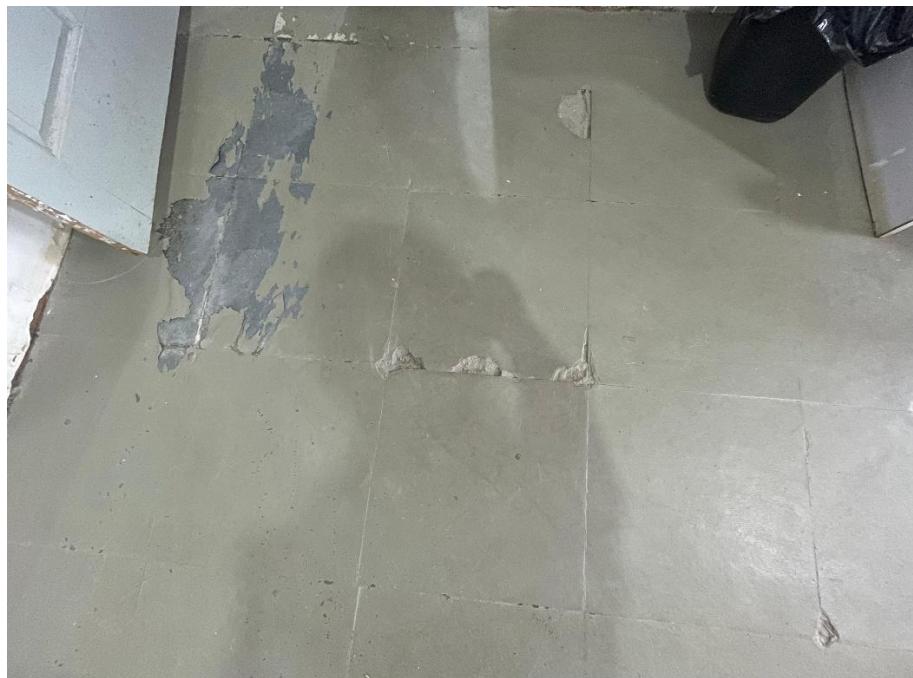
Foto 31 – 06/01/2026 – Parte interna de sala do galpão. Desgaste e degradação do piso por umidade.

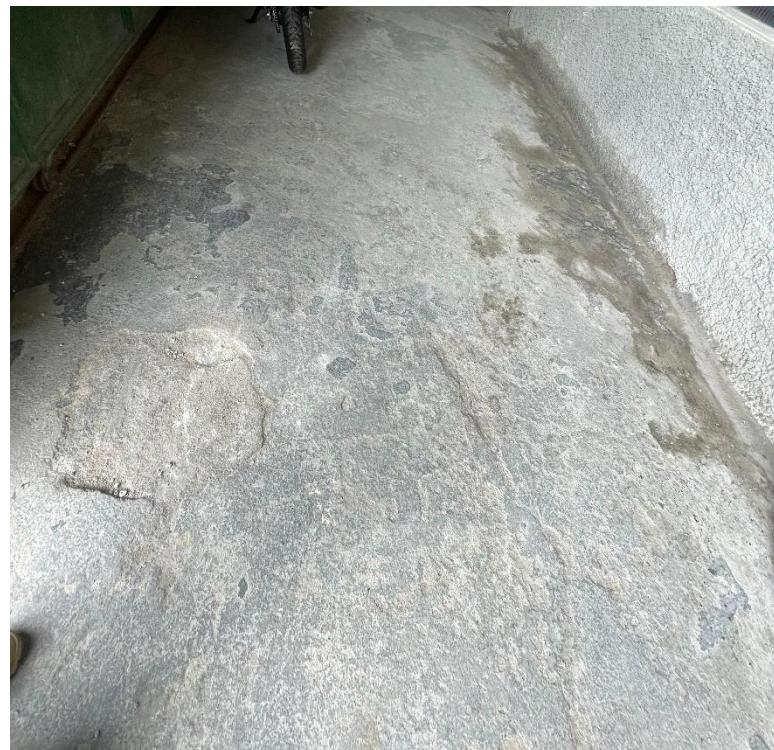
Foto 32 – 06/01/2026 – Parte interna do galpão. Desgaste e degradação do piso.
