Relatório Técnico de Engenharia Civil

Valença/RJ

O edifício histórico que abriga a Câmara Municipal de Valença/RJ possui aproximadamente 150 anos e está localizado na Praça XV de Novembro, nº 676, no centro de Valença. Ao longo de sua existência, tornou-se um marco para a cidade, reunindo tradição e relevância para a comunidade local.

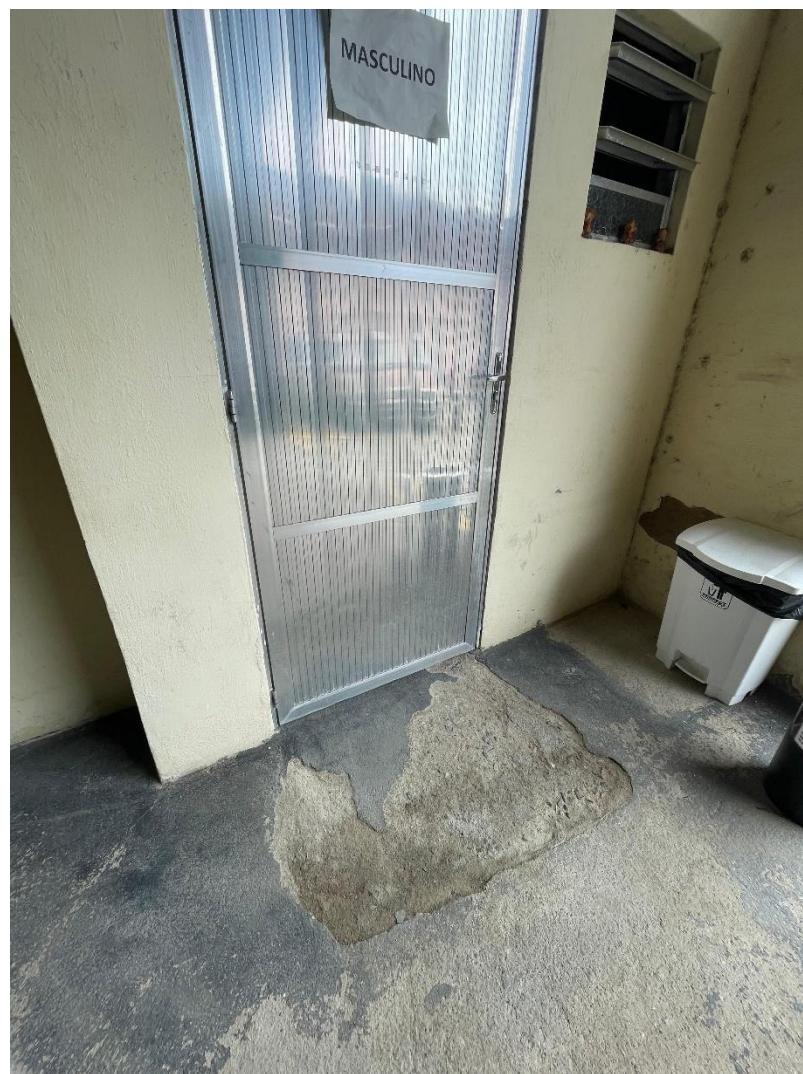
Foto 33 – 06/01/2026 – Parte interna do galpão. Desgaste degradação do piso.

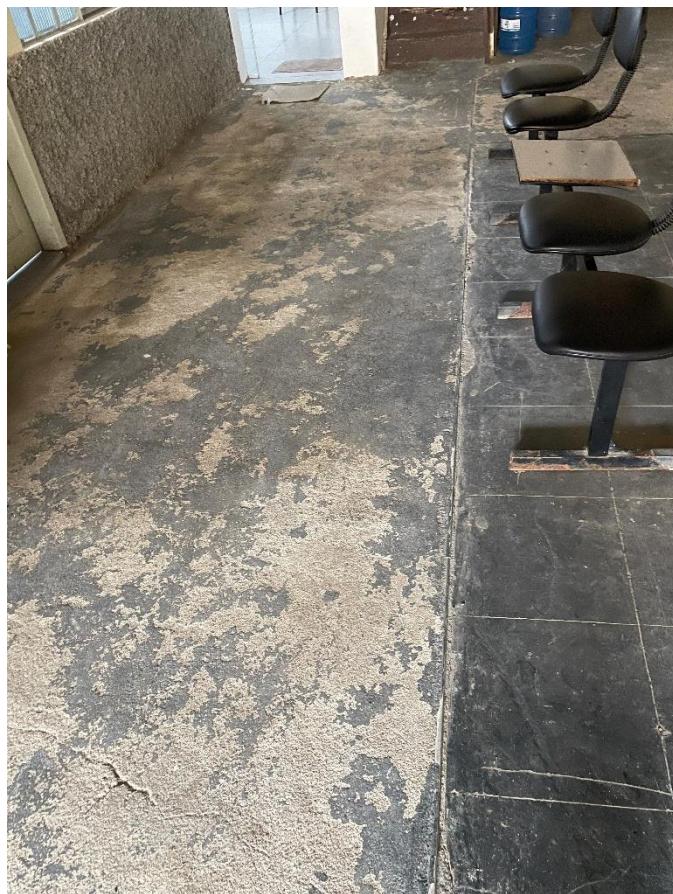
Foto 34 – 06/01/2026 – Parte interna do galpão. Degradação do piso.

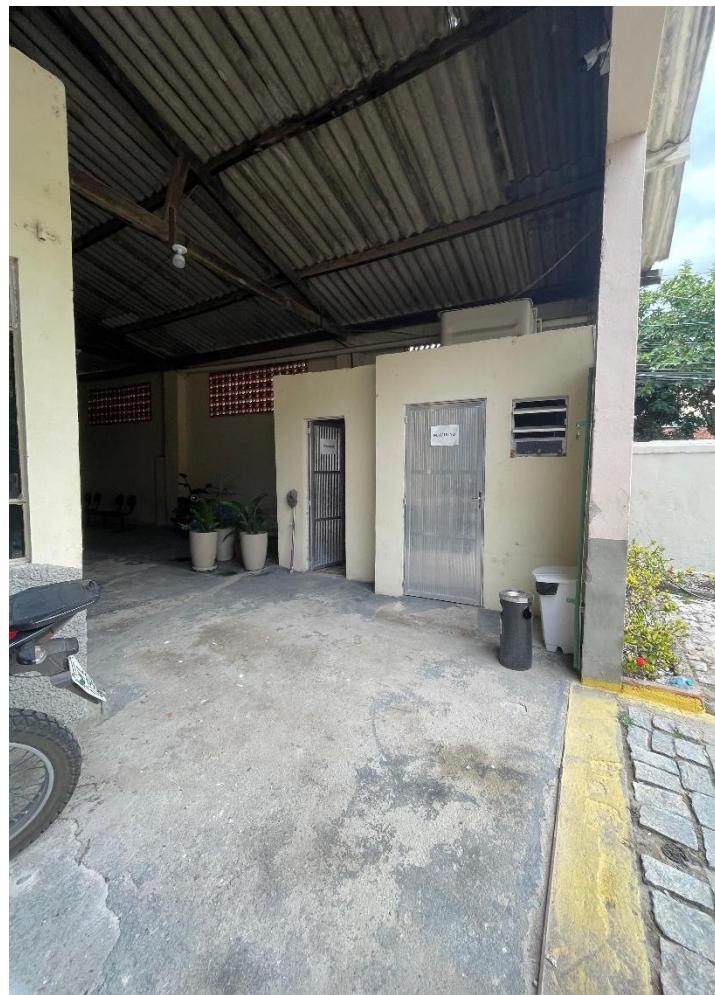
Foto 35 – 06/01/2026 – Parte interna do galpão. Degradação do piso, telhas rachadas e quebradas, assim como madeiramento com manchas de infiltração, e fiação elétrica exposta.

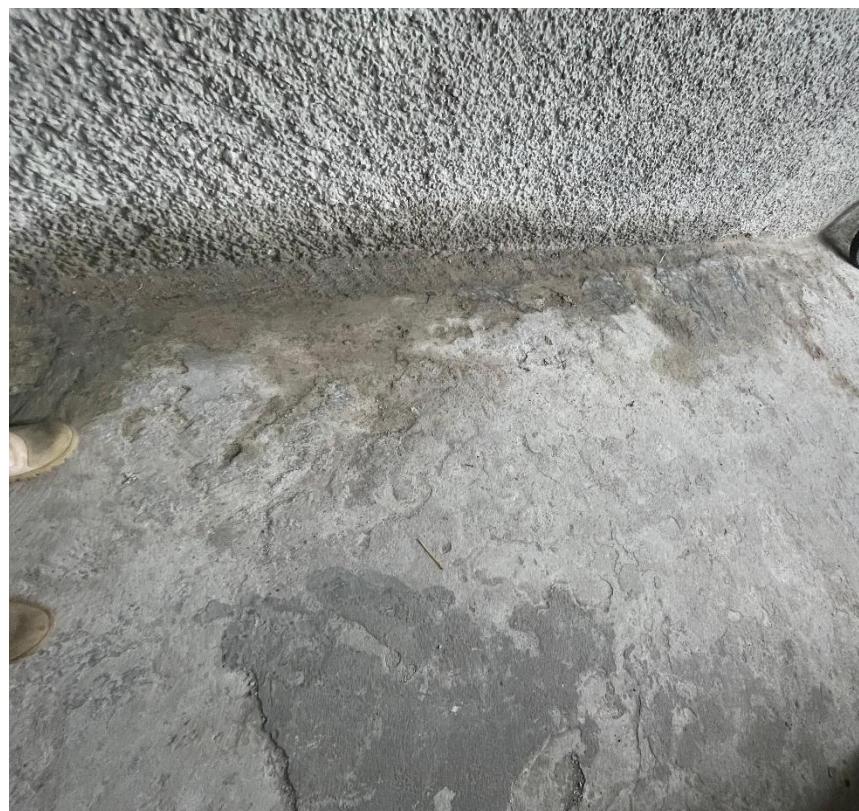
Foto 36 – 06/01/2026 – Parte interna do galpão. Degradação do piso e mancha de água na parede.
