Relatório Técnico de Engenharia Civil

Valença/RJ

Este projeto executivo de reforma abrange, em especial, a cozinha do anexo da Câmara dos Vereadores do município de Valença, cujo avançado estado de degradação já motiva grande preocupação e justifica a necessidade de uma intervenção imediata.

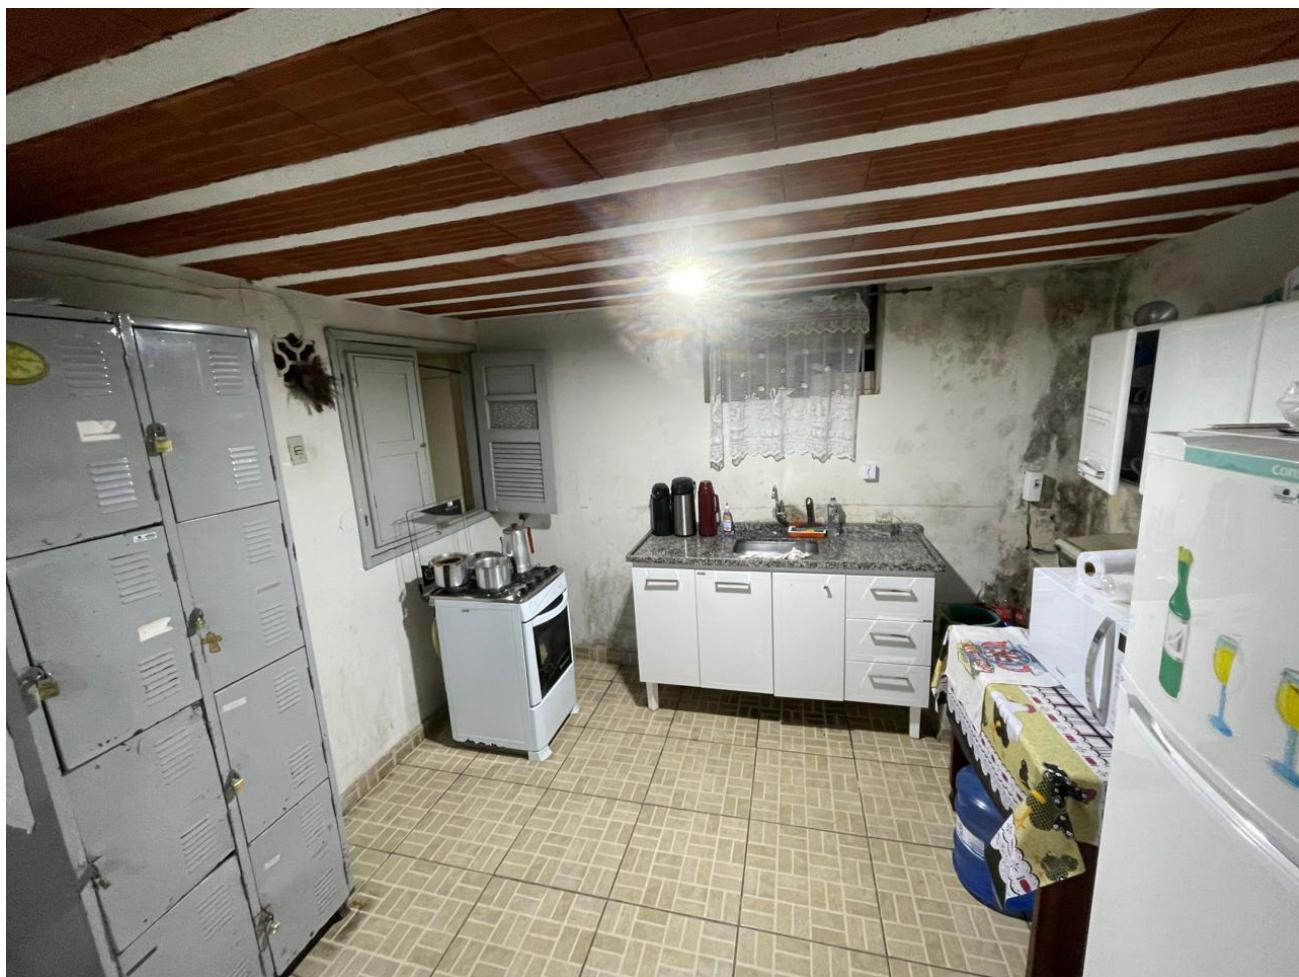
Foto 01 – 20/08/2025 – Cozinha da Câmara com paredes degradadas devido a infiltrações e umidades.

- Realizar a identificação minuciosa dos pontos de entrada de água, tanto nas coberturas quanto nas paredes, utilizando testes como o de estanqueidade.

- Retirar todo emboço da área da parede afetada pela deterioração. Em seguida, aplicar impermeabilizante líquido, seguindo rigorosamente as recomendações do fabricante. Após a secagem adequada, utilizar argamassa (polimérica) misturada com impermeabilizante para recompor as paredes mais afetadas, garantindo maior proteção contra umidade. É fundamental respeitar o tempo de secagem indicado pelo fabricante, especialmente em ambientes com pouca ventilação, para assegurar a eficiência do tratamento e a durabilidade da solução aplicada.

- Aplicar revestimento cerâmico de alta resistência e fácil limpeza, cobrindo todas as paredes com peças cerâmicas retificadas PI-4, dimensões de 32x57cm, totalizando aproximadamente 70 m². Essa escolha proporciona maior durabilidade, praticidade de manutenção e um acabamento visualmente uniforme.

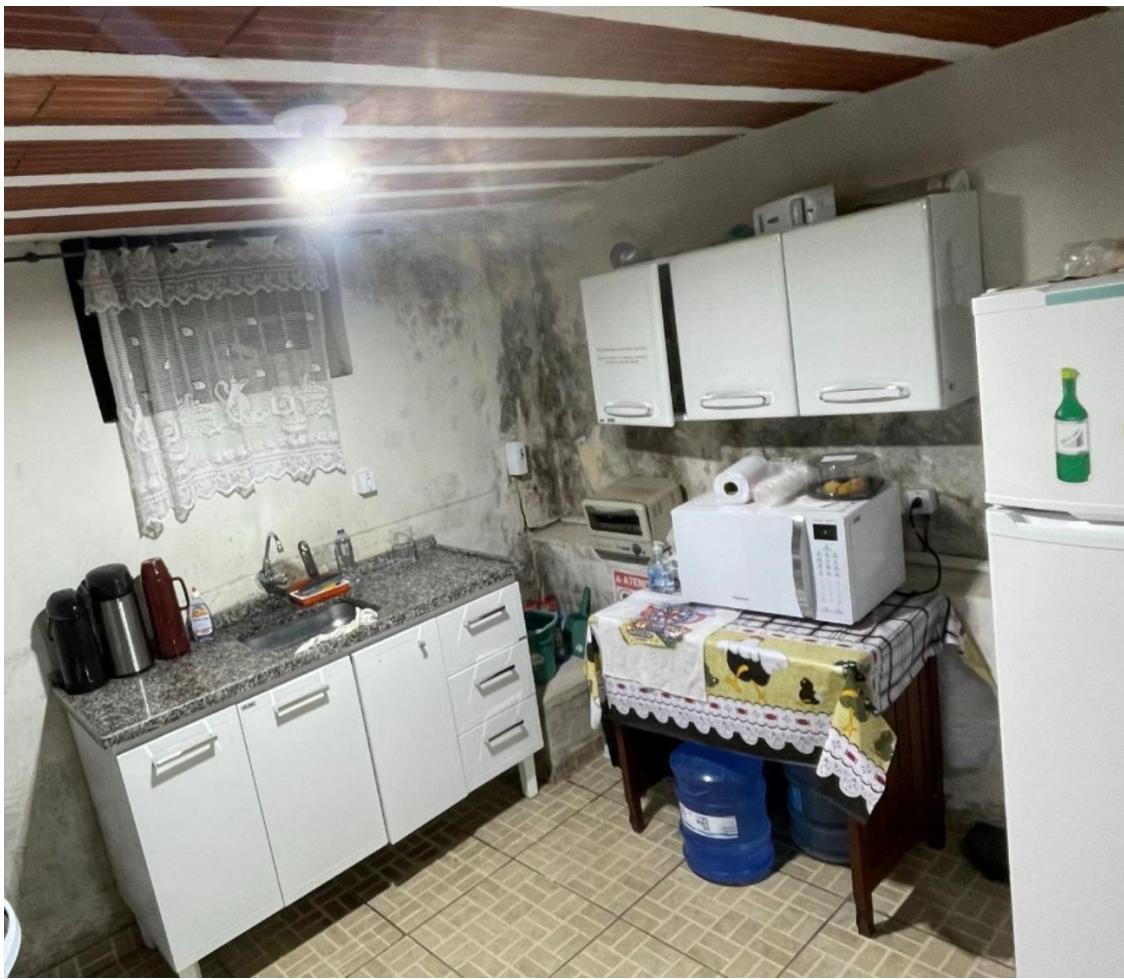
Foto 02 – 20/08/2025 – imagem em ângulo – Cozinha da Câmara com infiltração e umidade.

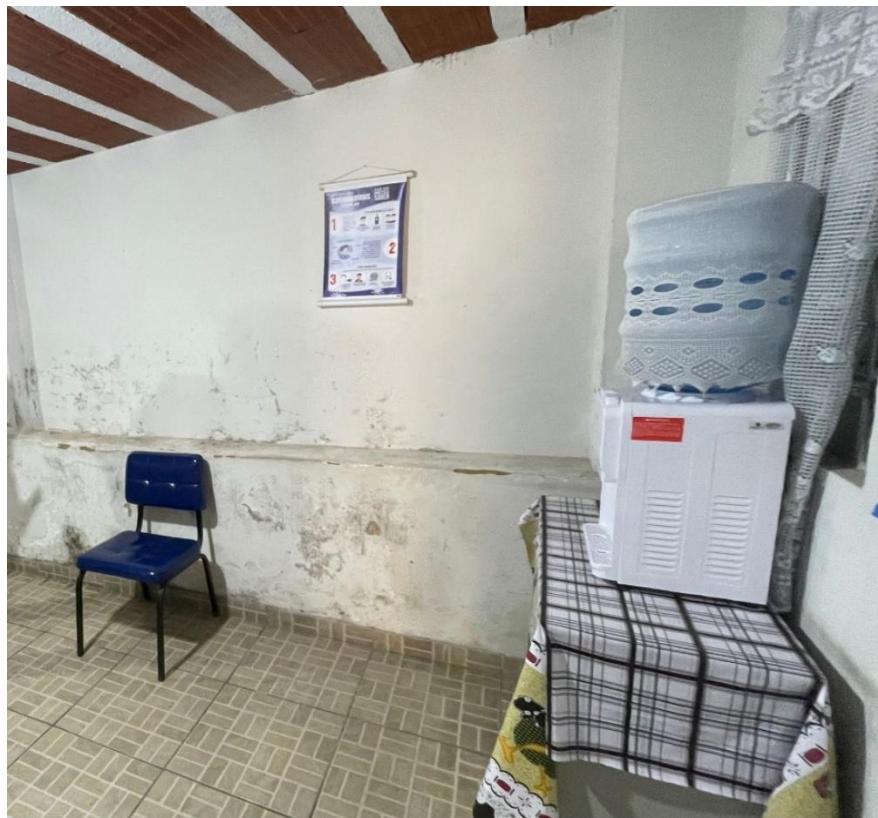
Foto 03 – 20/08/2025 – Parede da Cozinha com descascamento por umidade e infiltração.

- Impermeabilizar rodapés e bases das paredes com produtos específicos (exemplo: argamassa polimérica ou manta asfáltica, conforme viabilidade técnica).
