Relatório Técnico de Engenharia Civil

Valença/RJ

Este projeto executivo de reforma abrange, em especial, a cozinha do anexo da Câmara dos Vereadores do município de Valença, cujo avançado estado de degradação já motiva grande preocupação e justifica a necessidade de uma intervenção imediata.

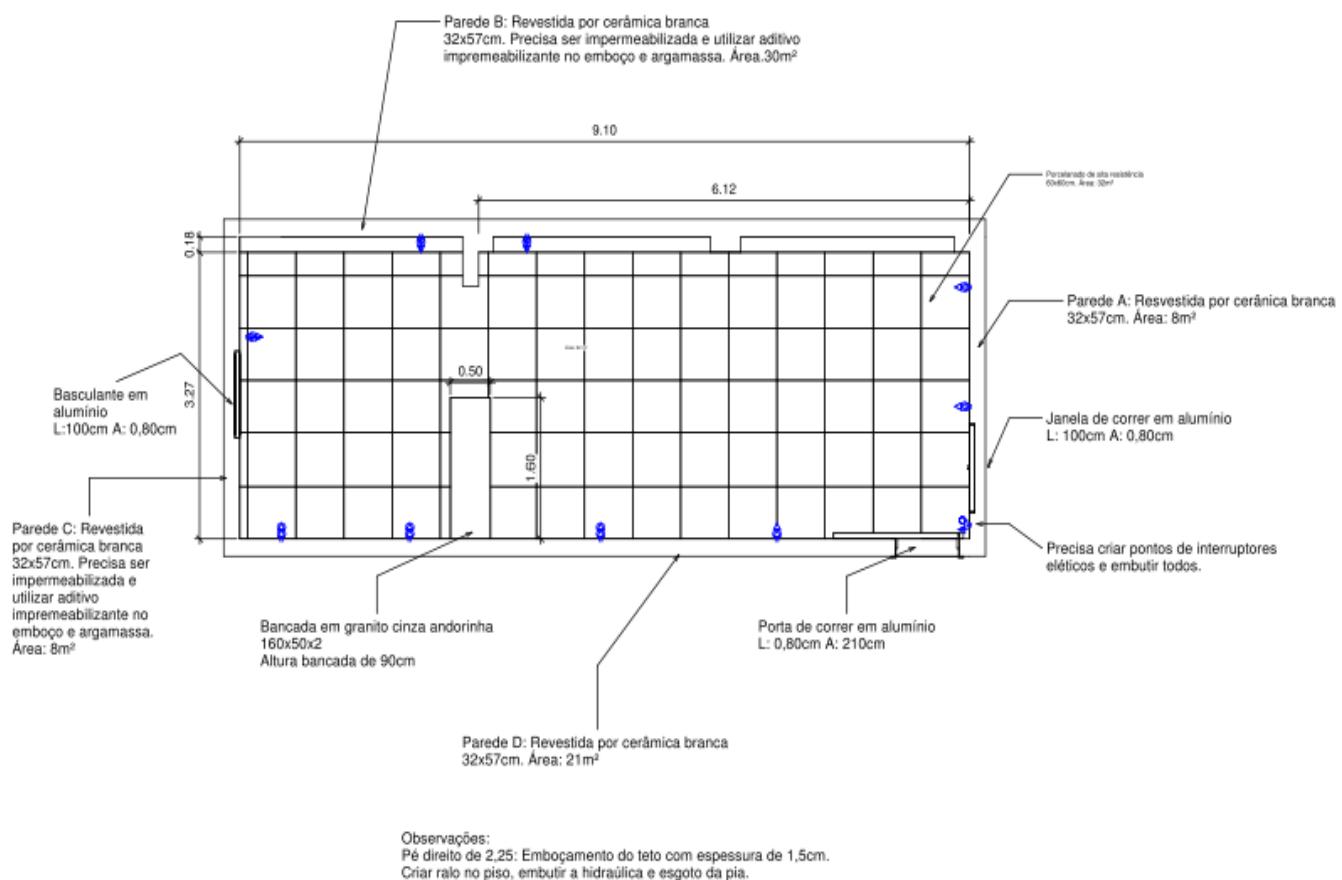
(1) Planta Arquitetônica

Figura 2 – Especificações da reforma da cozinha do prédio anexo pertencente à Câmara Municipal.
